大洼县兰田化工有限公司

土壤及地下水自行监测方案

2023年7月

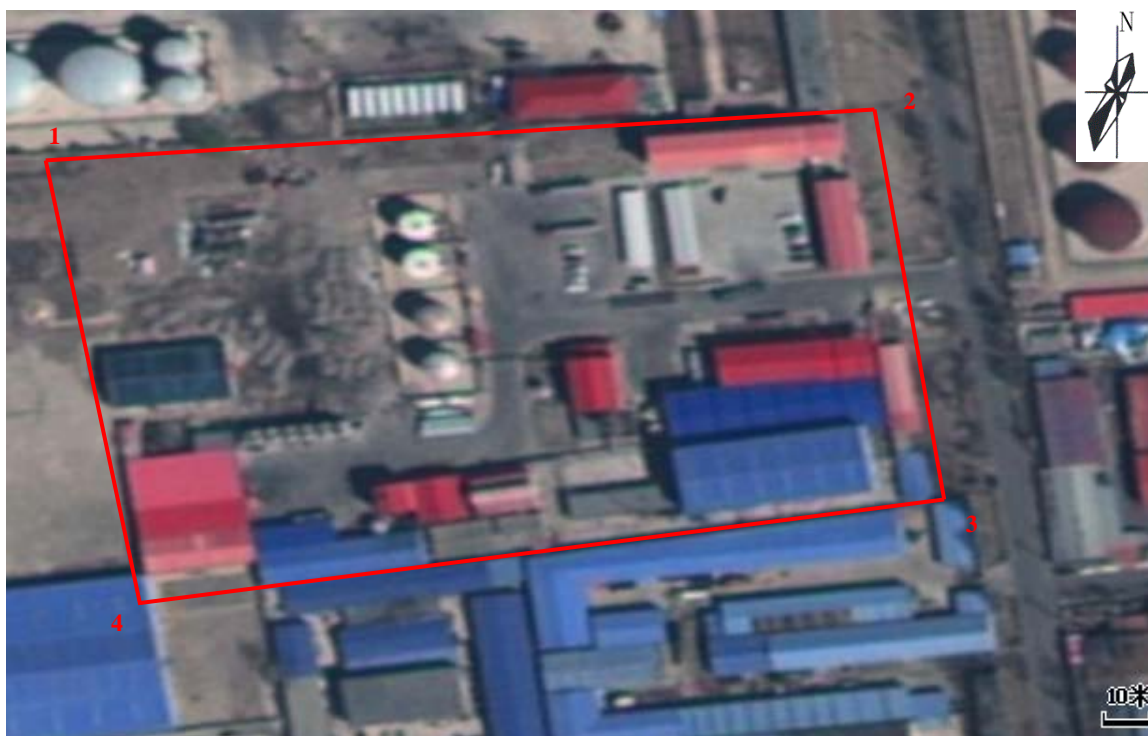
图 1.3-1 公司边界红线图
项目地块拐点坐标

根据信息采集阶段资料收集情况，本方案监测范围为厂区边界红线，监测其用地范围内的重点区域土壤和地下水环境质量。公司的边界红线见图 1.3-1、拐点坐标见表 1.3-1。

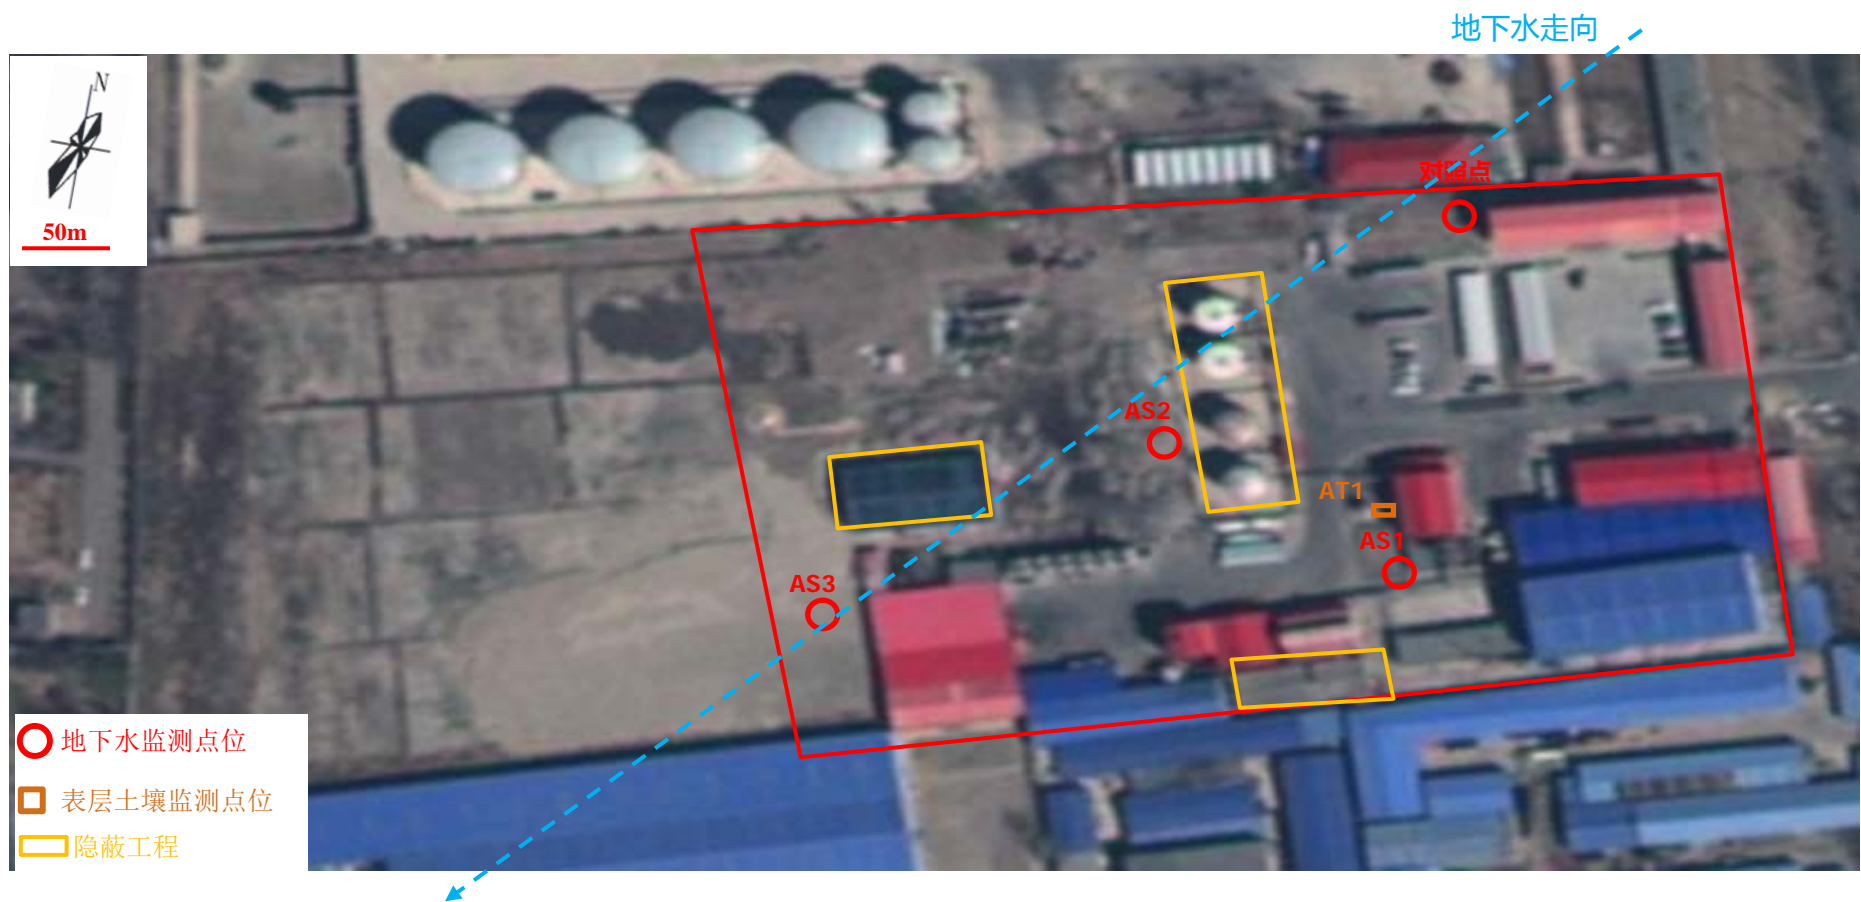
图 4.3-1 监测点位布设图

监测点位布设情况详细信息详见表 4.3-2，监测点位图详见图 4.3-1。

A 重点监测单元属隐蔽工程包括罐区及装卸区、污水处理池、污水处理生化氧化池、初期雨水收集池，以上隐蔽工程下游 50m 范围内设有地下水监测井，可不设置深层土壤监测点。考虑厂区整体布局和地面硬化情况，在甲醛车间西侧设 1 个土壤表层监测点 AT1。

根据 HJ1209-2021，公司在 A 重点监测单元布设 3 个地下水监测点，分别为甲醛车间西南侧 AS1，罐区西侧 AS2，仓库西侧 AS3。

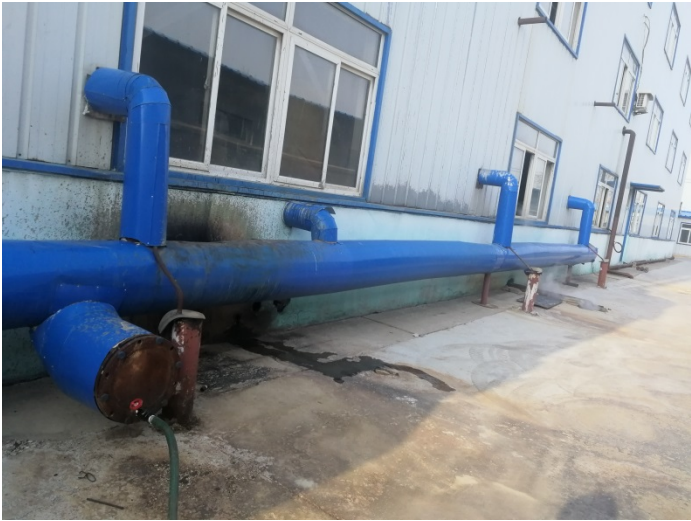
生产车间周围地面硬化

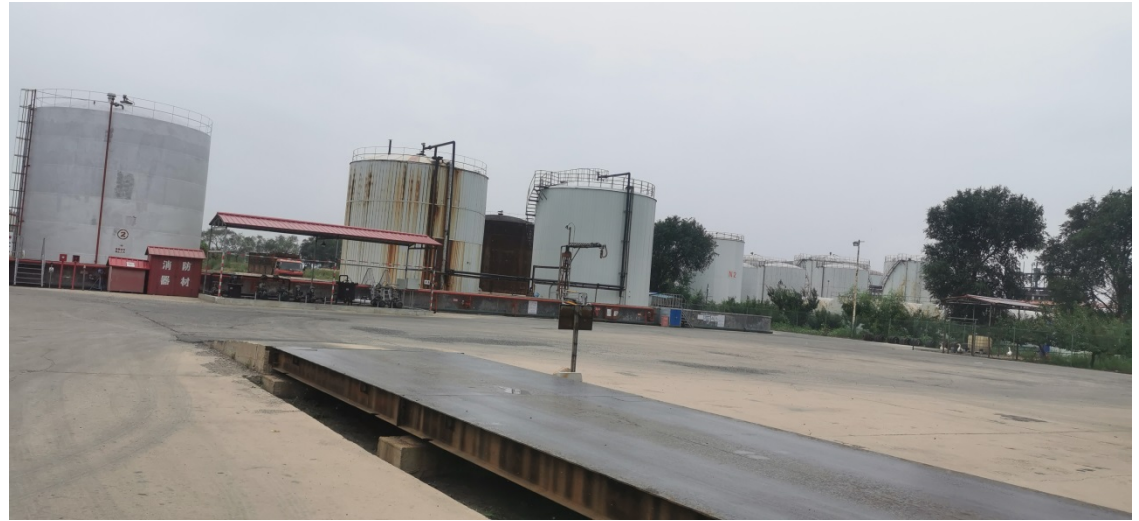
罐区周围地面硬化

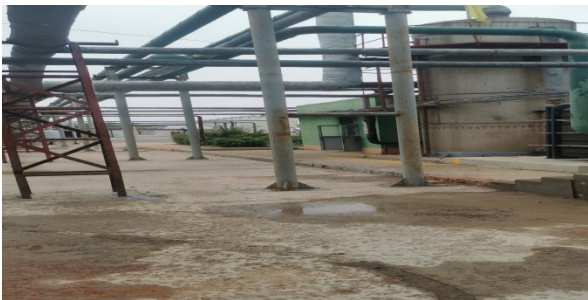
生产装置周围地面硬化

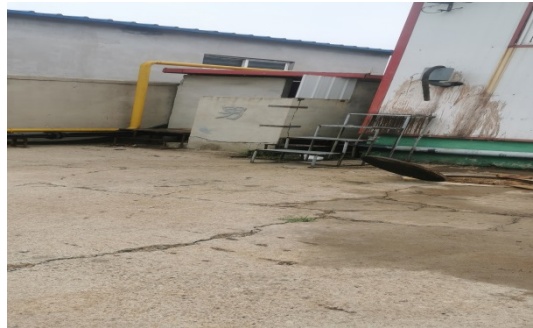
污水处理站周围地面硬化
